Institut für Bautechnik und Fußbodenkonstruktionen

In diesem Beitrag geht es mir auch darum aufzuzeigen, dass nicht immer eine gutachterliche Bewertung eines Professors richtig sein muss.

Das Objekt, auf das sich im Wesentlichen dieser Beitrag in Rheinland-Pfalz bezieht, ist in der Schlussfolgerung wie folgt zu bewerten:

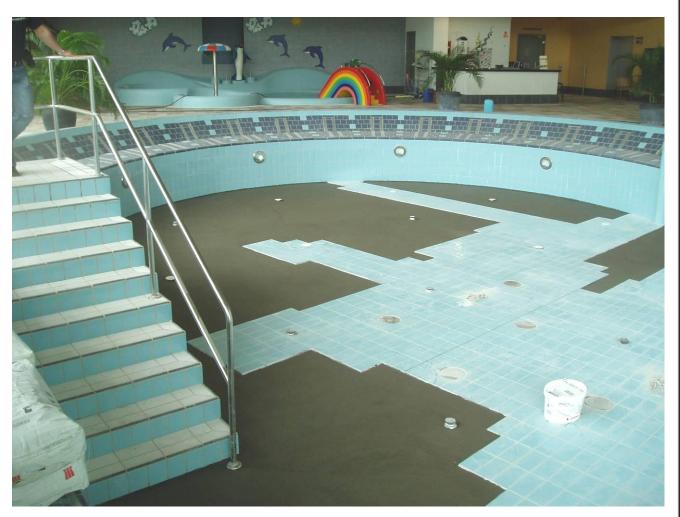
Fotoaufnahme 1:

Innerhalb dieses Beckenbereiches haben sich im Laufe der Gewährleistungszeit zunächst nur bereichsweise Spaltplatten gelöst. Der zuständige Fachunternehmer der Fliesenverlegearbeiten war nur bereit, die abgelösten Spaltplatten im Rahmen der Nacherfüllung neu zu verlegen. Mein Hinweis, dass das nichts bringen würde, weil davon auszugehen sei, dass sich im Laufe der Zeit auch noch die anderen Spaltplattenbereiche lösen werden, wurde ignoriert.

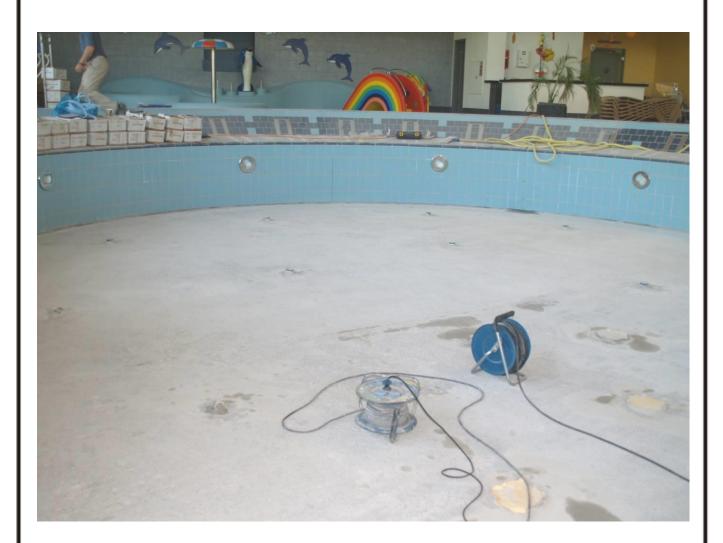
Fotoaufnahme 2:

Es kam wie es kommen musste. Etwa ein Jahr später hatten sich die Spaltplatten dort gelöst, wo die Nacherfüllung nicht stattgefunden hatte. Dort wo man nacherfüllt hatte, waren die Spaltplatten noch fest. Nunmehr wurde die Entscheidung getroffen, alle Spaltplatten von dem Verbundzementestrich zu lösen, den Zementestrich mechanisch anzuschleifen, abzusaugen und anschließend ohne eine erneute Verbundabdichtung sind dann die neuen Spaltplatten im Kombinierten Verfahren verlegt worden. Belagsablösungen gibt es keine mehr.

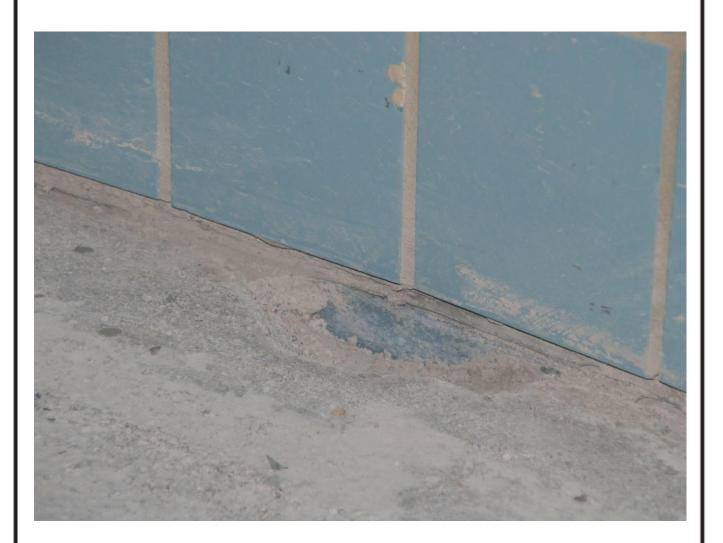
Fotoaufnahme 3:

Zwischen dem Verbundestrich und den anschließenden Betonwänden ist ein Polyäthylenranddämmstreifen, Dicke 6 mm, vorhanden. Dass der Fliesenleger dann später beim Verlegen der Spaltplatten und beim Verfugen die "Randfugen" weitgehend zugemörtelt hat, sieht man bei dieser Aufnahme.

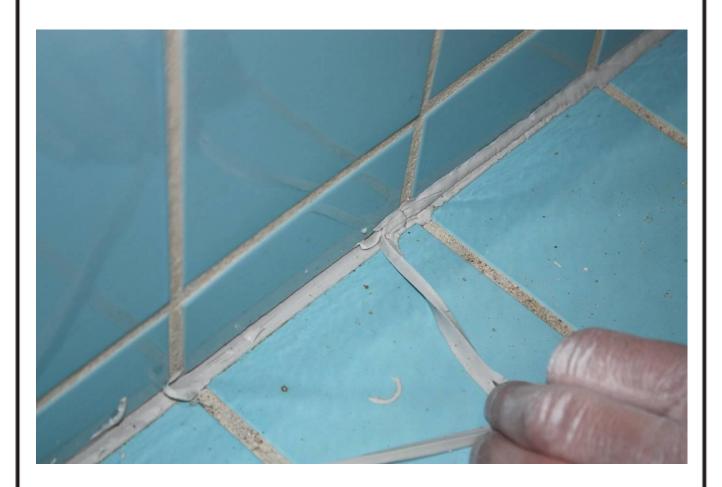
Fotoaufnahme 4:

Inwieweit der Fliesenleger eine elastische Anschlussfuge zwischen den Bodenflächen zu den Wandflächen hergestellt hatte, ist tatsächlich von keiner sachbezogenen Randfugenausbildung auszugehen. Er hat eine so genannte aufgespritzte Dreiecksfuge umgesetzt, so dass auch diese Aufnahme zeigt, dass von Anfang an mangelhaft ausgeführt worden ist.

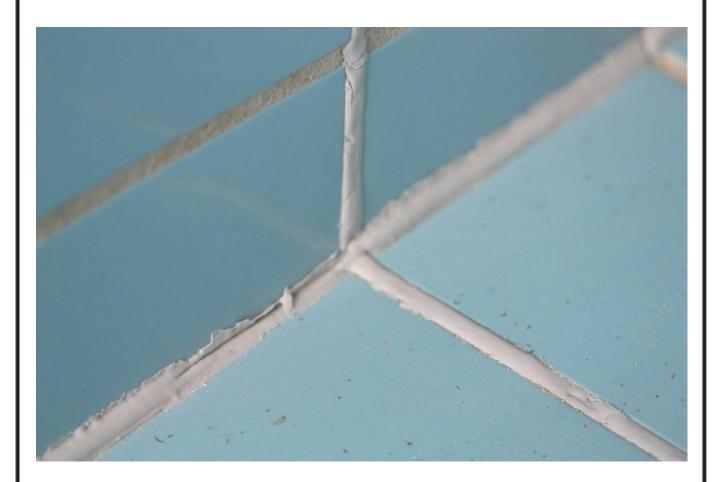
Fotoaufnahme 5:

Auch diese Aufnahme belegt, dass keine mangelfreie Anschlussfuge zwischen den Spaltplatten im Bodenbereich zu den Wandflächen existierte. Dass dann als ein Grund für die Ablösungen der Spaltplatten bei den Bodenflächen das Schwinden der Betonbodenplatten herhalten muss, wird als abwegig bewertet.

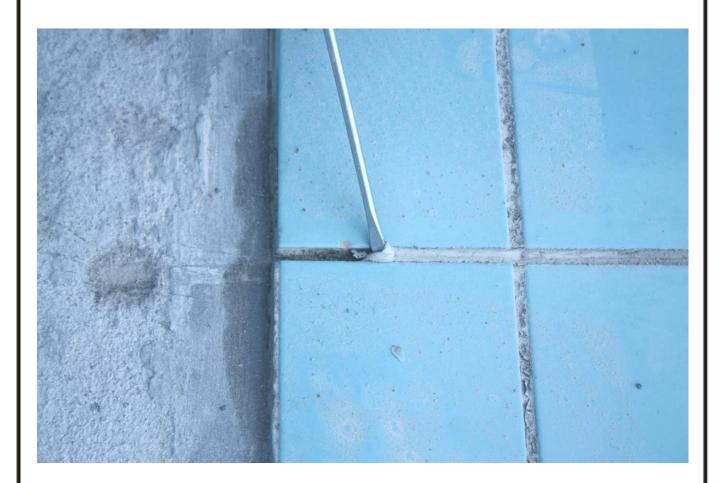
Fotoaufnahme 6:

Während im Bereich des Verbundestrichs keine Feldbegrenzungsfugen existierten, also der Verbundestrich fugenlos bis auf die Randfugen verlegt worden war, hat der Fliesenleger im Bereich der Spaltplatten Feldbegrenzungsfugen angelegt und diese mit einem elastischen Dichtungsstoff geschlossen. Er meinte, er müsse nach einer gewissen Seitenlänge "nach Merkblatt" eine Fuge im Fliesenbelag ausbilden.

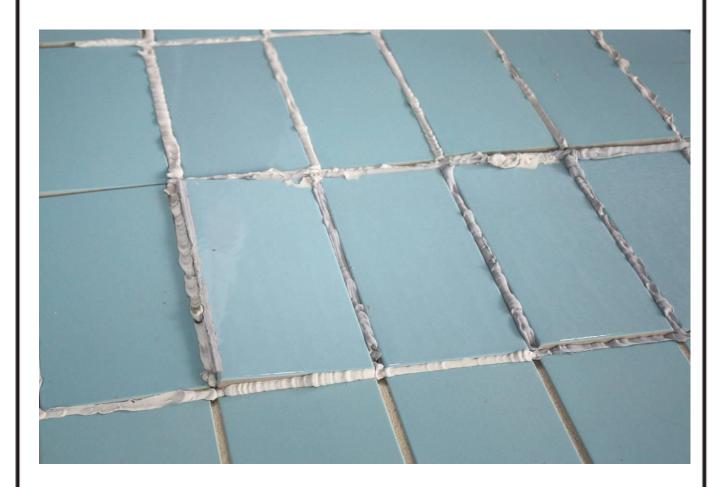
Fotoaufnahme 7:

Diese Aufnahme ist im Nichtschwimmerbecken entstanden. Der Betreiber bemerkte, wie auch schon im Vorfeld bei den anderen Becken, dass sich Spaltplattenbereiche abgelöst haben. Weil der Betrieb aufrecht erhalten werden musste, hat dann ein "Taucher" abgelöste Spaltplatten mit einem Silikonprodukt verlegt/fixiert. Ich weise nachdrücklich darauf hin, dass das Ablösen der Spaltplatten bemerkt wurde, obwohl die Becken voll unter Wasser standen.

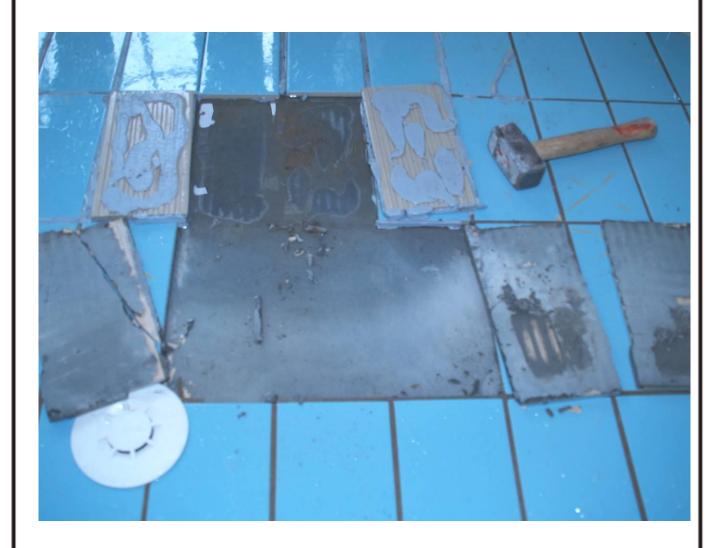
Fotoaufnahme 8:

Nach dem Abheben der Spaltplatten, die man bei dem Unterwassereinsatz mit Silikon fixiert hat, sieht man, dass die Fixierung mit dem Silikon auf der freigelegten Verbundabdichtung erfolgt ist.

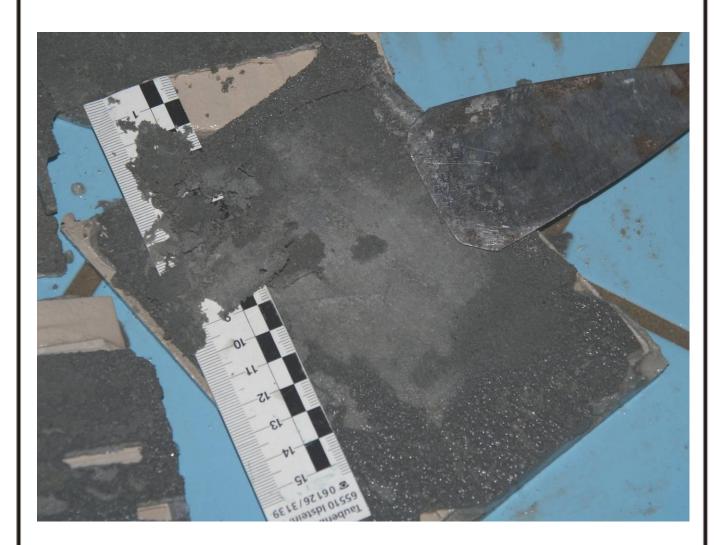
Fotoaufnahme 9:

Mit einer Spachtel konnte ohne nennenswerten Kraftaufwand die "geschädigte" Verbundabdichtung von der Rückseite von der Dünnbettmörtelschicht abgestoßen werden. Die Verbundabdichtung war verseift.

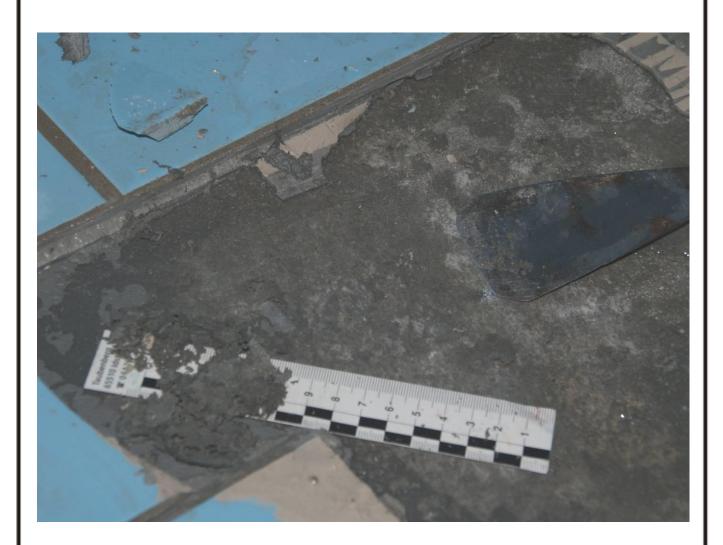
Fotoaufnahme 10:

Anderer Prüfbereich, wo festgestellt werden konnte, dass die Verbundabdichtung nicht die erforderliche Festigkeit aufwies. Das was als Schichtdicke an Verbundabdichtung vorhanden gewesen ist, konnte problemlos auch vom Verbundestrich abgestoßen werden.

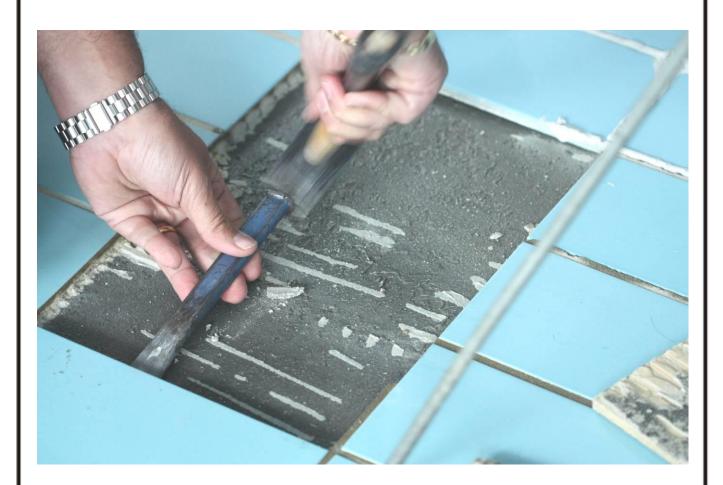
Fotoaufnahme 11:

Auch mit dieser Aufnahme belege ich, dass die Spaltplatten von der Verbundabdichtung abgehoben werden konnten.

Durch die Wasseraufnahme bei den Spaltplatten sowie bei den zementgebundenen Mörtelfugen und die fehlende Verbundhaftung kommt es zu einer positiv wirkenden Dehnung des Spaltplattenbelages. Der Belag knickt nach oben hin aus.

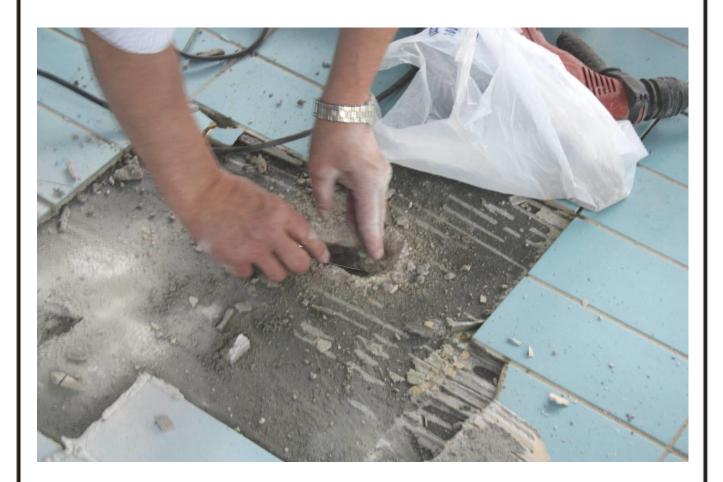
Fotoaufnahme 12:

Inwieweit innerhalb einzelner Stellen beim Verbundzementestrich Öffnungen bis zur Betonbodenplatte hergestellt wurden, dauerte es nur wenige Minuten, bis die Öffnungsstellen weitgehend mit Wasser voll gelaufen waren.

Bei einem WU-Beton darf unter Prüfungsbedingungen das Wasser nur maximal 5 cm tief eindringen. Ein Verbundzementestrich wird sich unter Wasserbelastung wie ein Schwamm mit Wasser voll saugen, ca. 25 V-%, d.h. der Porenraum, der bei einem Verbundzementestrich vorhanden sein kann, wird dann mit Wasser gefüllt sein.

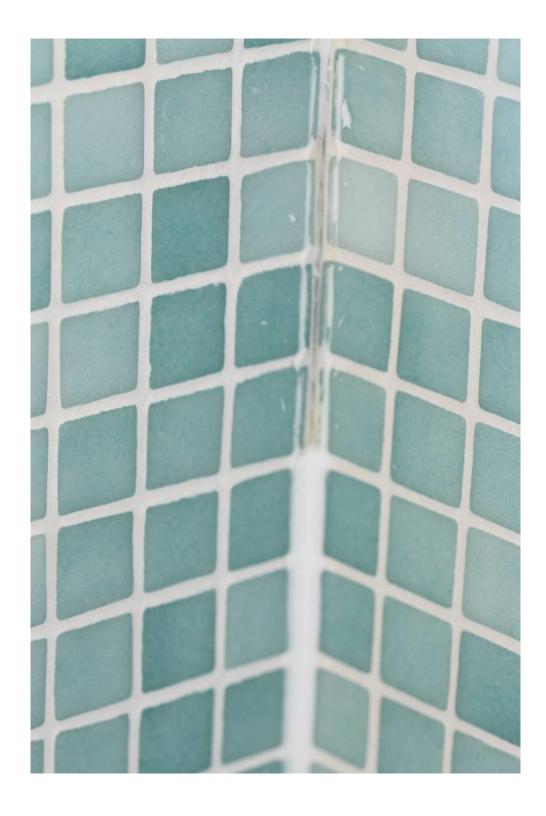
Fotoaufnahme 13:

In den Wandecken existiert keine Anschlussfuge. An keiner Stelle ist bei den Wandflächen eine Ablösung der Mosaikfliesen vorgekommen.

Eine aufgespritzte Dreiecksfuge wird nicht als Anschlussfuge bewertet.

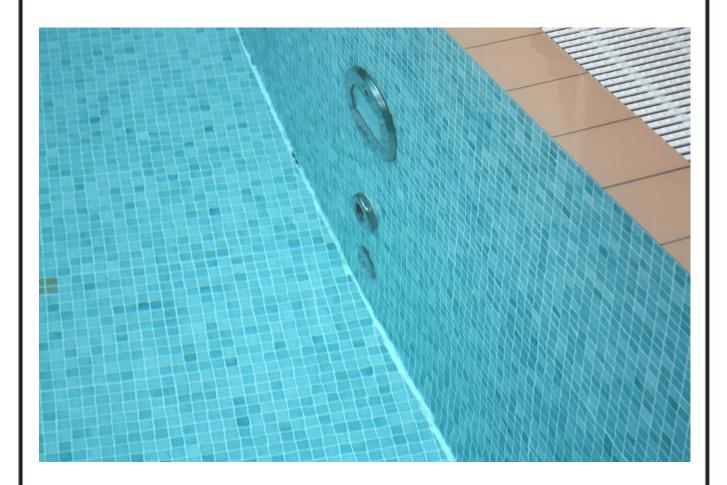
Fotoaufnahme 14:

Zwischen den Mosaikfliesen am Boden zu den Mosaikfliesen an den Wänden ist ebenfalls eine elastische aufgespritzte Dreiecksfuge vorhanden. Ablösungen sind nur im Bodenbereich innerhalb der Verbundabdichtung entstanden.

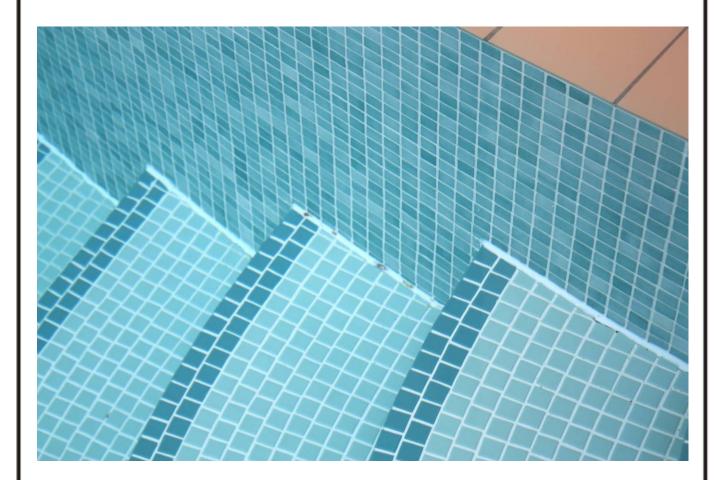
Fotoaufnahme 15:

Weitere Ablösungen gab es im Treppenbereich.

Somit weise ich erneut darauf hin, dass die Frage zu beantworten ist: Weshalb haben sich im Wandbereich keine Mosaikfliesen gelöst sondern immer nur dort, wo im Bereich der Bodenflächen die Verbundabdichtung auf einem Verbundzementestrich ausgeführt war?

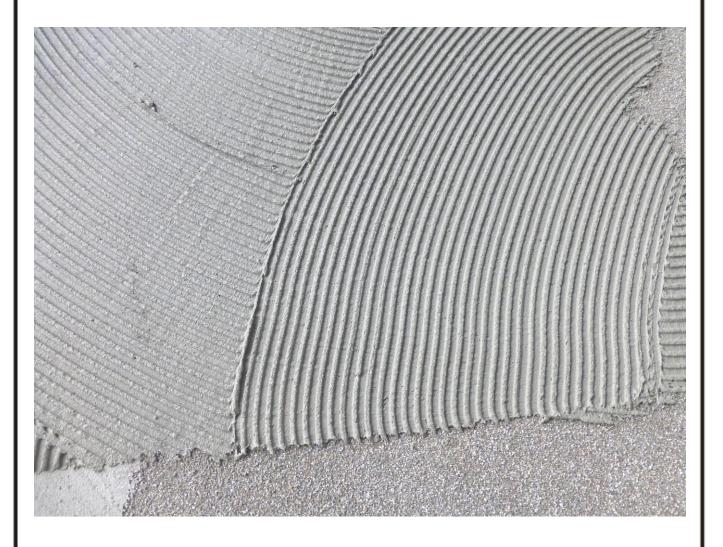
Fotoaufnahme 16:

Auf der mit Quarzsand abgestreuten Verbundabdichtung wurde zunächst der Dünnbettmörtel in der erforderlichen Schichtdicke aufgekämmt.

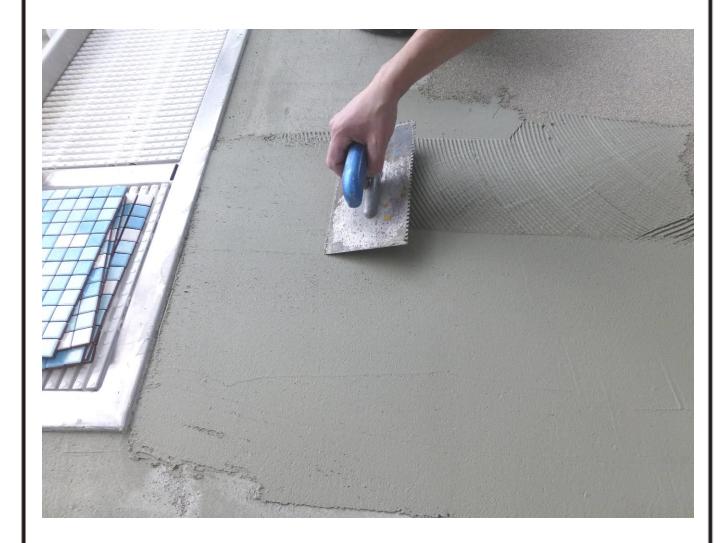
Fotoaufnahme 17:

Im nächsten Schritt werden dann die Kammrillen unter leichtem Anpressdruck abgespachtelt. Es entsteht dadurch eine gleichmäßige Dünnbettmörtelschicht.

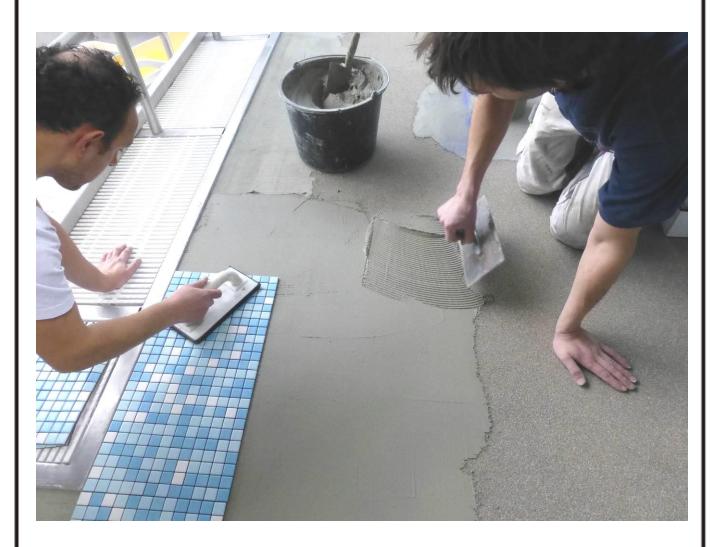
Fotoaufnahme 18:

Die Fliesenleger verlegen dann die Mosaiktafeln auf die geglättete Dünnbettmörtelschicht und klopfen die Mosaiktafeln mit einem Schwammbrett in die Mörtelschicht hinein.

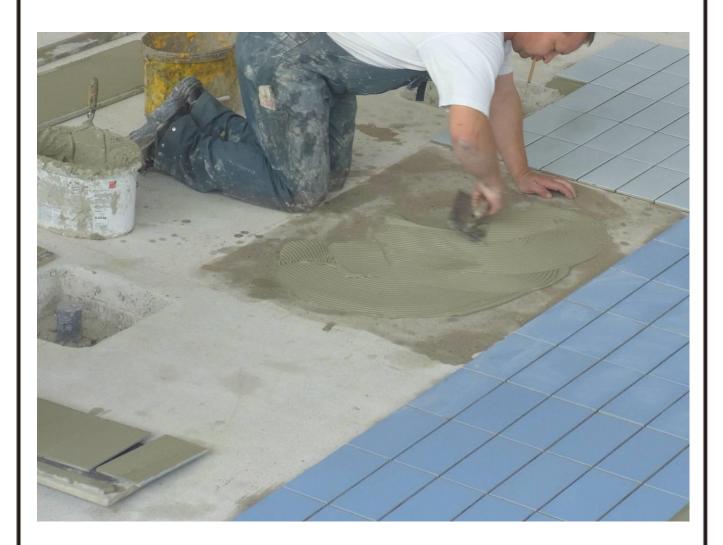
Fotoaufnahme 19:

Die Bodenflächen wurden nur mit Wasser leicht vorgenässt, damit der Dünnbettmörtelschicht das Anmachwasser nicht zu schnell entzogen wird. Es wurde bewusst auf eine Grundierung aus einem Dispersionsvorstrichsystem verzichtet.

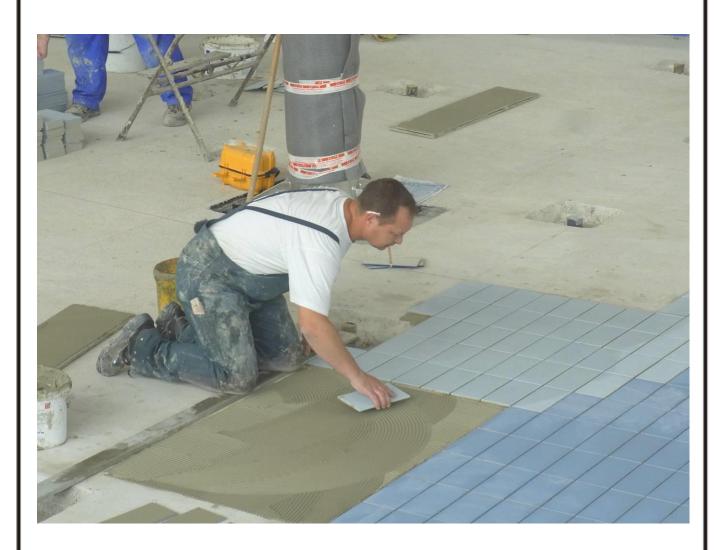
Fotoaufnahme 20:

Die Dünnbettmörtelschicht wurde mit der Zahnkellenleiste in einer Schichtdicke von 6 mm aufgezogen.

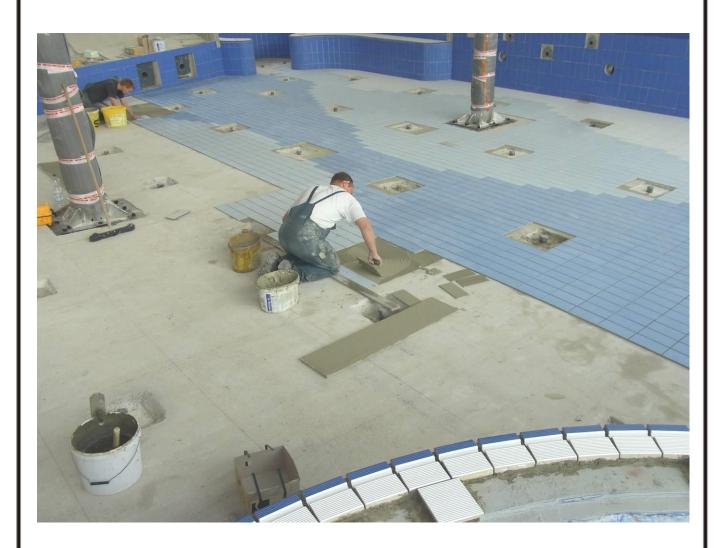
Fotoaufnahme 21:

Auf die Spaltplattenrückseiten wurde Dünnbettmörtel aufgetragen. Somit konnte das Kombinierte Verfahren umgesetzt werden.

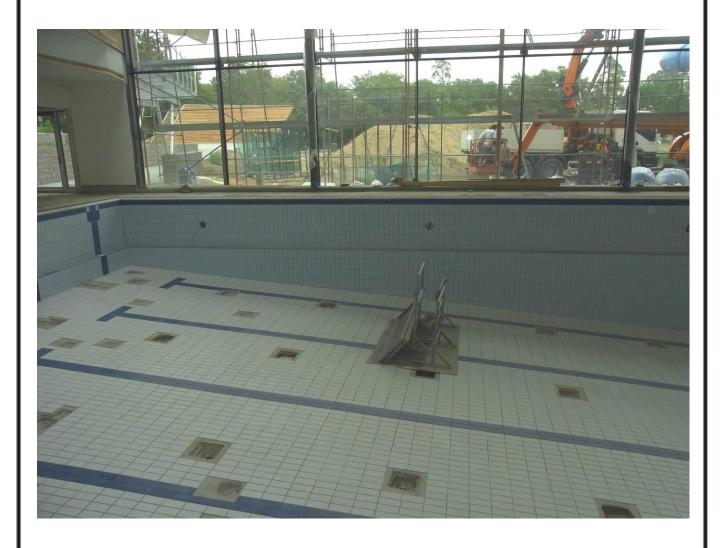
Fotoaufnahme 22:

Die Aussparungsbereiche wurden mit einem Epoxidharzmörtel ausgegossen. Danach wurden die Spaltplattenbereiche ergänzt.

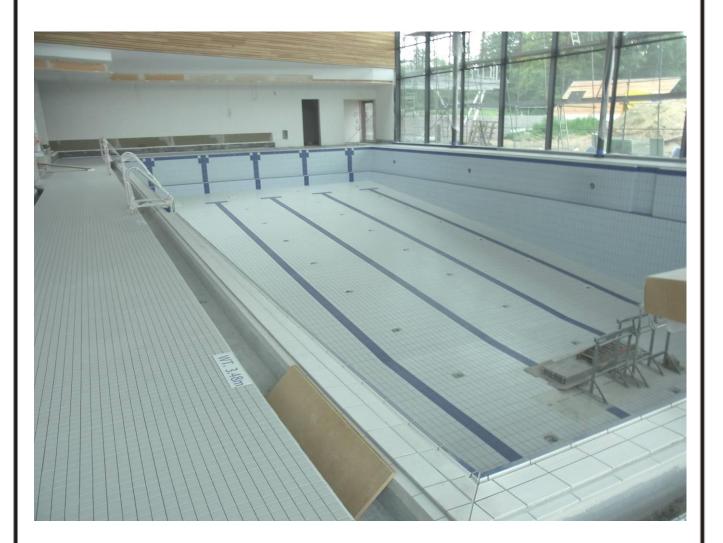
Fotoaufnahme 23:

Es gibt zwischen den Bodenflächen und den Wandflächen keine Randfugenausbildung. Probleme sind nicht bekannt geworden. Es wäre "aberwitzig", wenn man bei den Spaltplattenflächen elastische Fugen ausbilden würde, während bei dem Betonuntergrund keine Fugen vorhanden sind.
