Institut für Bautechnik und Fußbodenkonstruktionen

In dieser Serie von Einzelbeiträgen geht es darum, die grundlegenden bauphysikalischen Zusammenhänge und die Irrtümer der Praxis zu hinterfragen.

Scheinfugen

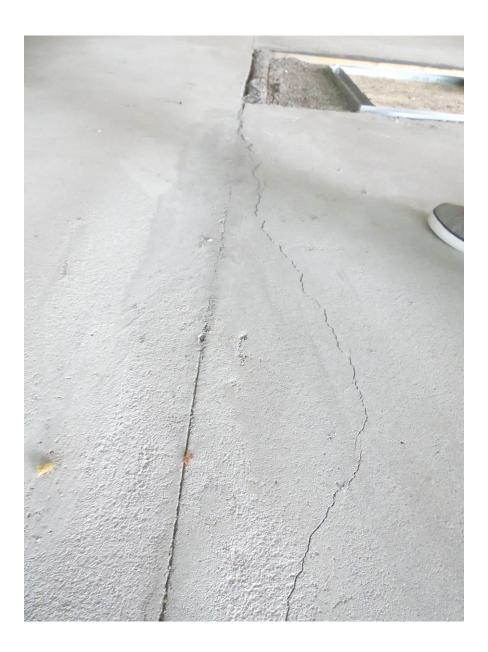
Fotoaufnahme 1:

Die Fotoaufnahme zeigt, dass die Scheinfuge als solche unwirksam hergestellt wurde. Stattdessen hat sich eine Spontanfuge in Form der Rissbildung eingestellt.

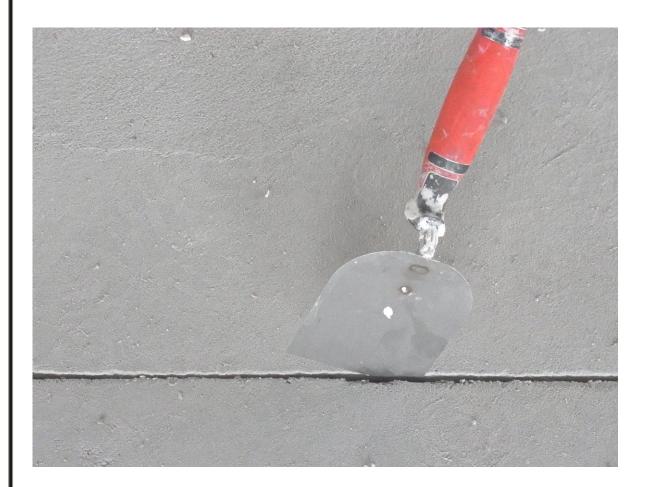
Fotoaufnahme 2:

Scheinfugen sind nur dann wirksam, wenn sie auf den Estrichquerschnitt bezogen ausreichend tief, mindestens 1/3 des Querschnittes eingeschnitten werden. Das Einschneiden kann man auch noch 1, maximal 2 Tage nach dem Estricheinbau durch Nachschneiden erledigen. Der Sinn ist, dass die Scheinfuge sich während des Schwindprozesses öffnen soll.

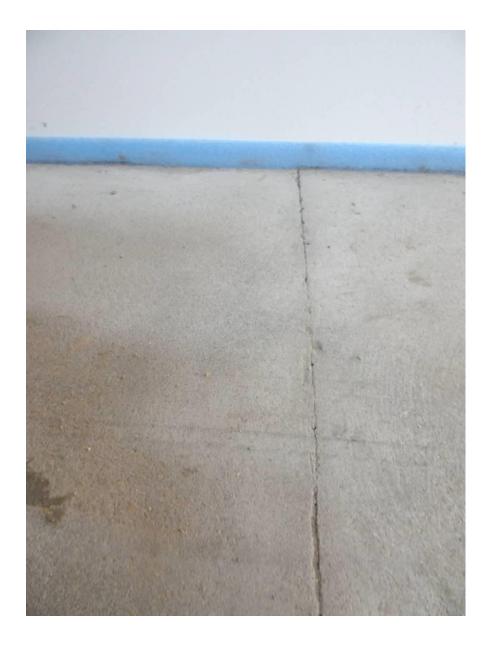
Fotoaufnahme 3:

Diese Aufnahme zeigt eine wirkungslose Scheinfuge. Zum Zeitpunkt der Aufnahme war der Estrich bereits 5 Tage eingebaut. Es wird höchste Zeit, dass die angedeutete Fuge aufgeschnitten wird, damit an der Fuge die Schwindspannungskräfte abgebaut werden können.

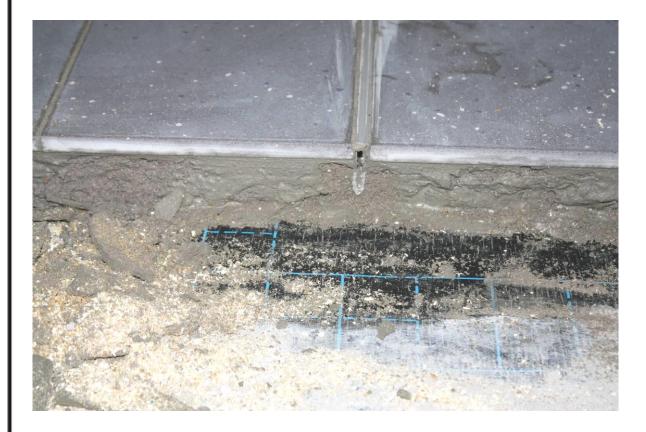
Fotoaufnahme 4:

Die nachfolgende Fotoaufnahme zeigt das Prinzip einer diesbezüglichen Fugenunterteilung.

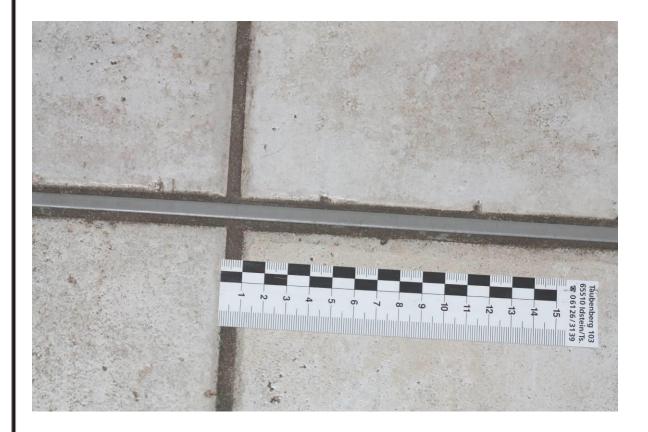
Fotoaufnahme 5:

Diese Aufnahme zeigt, dass ein Fugenprofil vorhanden ist, das nicht in der Lage wäre, eine positive Dehnung aufzunehmen. Dem Fliesenleger ging es darum, einen möglichen Schwindprozess in Form der zu erwartenden negativen Dehnung ausgleichen zu können. Käme es allerdings dazu, dann müsste links oder rechts von dem Fugenprofil die starre Mörtelfuge reißen.

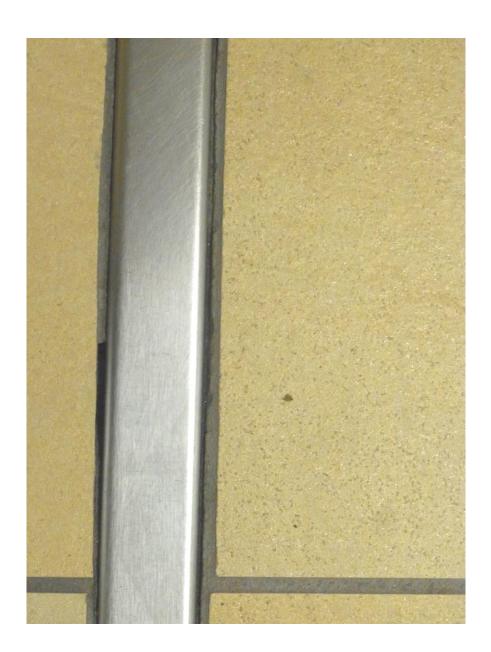
Fotoaufnahme 6:

Kommt es im Laufe der Zeit zu einer negativen Dehnung (Schwindprozess) beim Verlegemörtel bzw. beim Unterlagsestrich, dann wird entlang des Fugenprofiles die starre Mörtelverfugung abreißen.

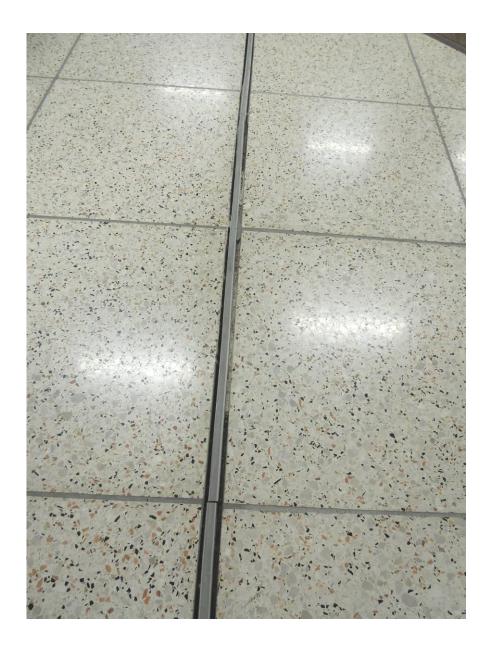
Fotoaufnahme 7:

Auch diese Aufnahme zeigt, dass eine negative Dehnung beim Werksteinplattenbelag entlang des Fugenprofiles stattgefunden hat.

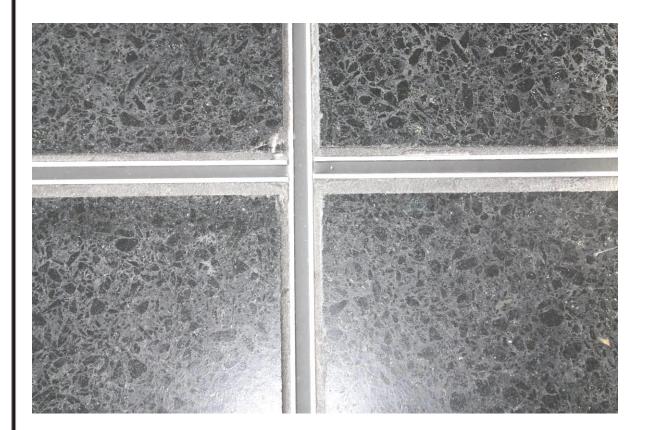
Fotoaufnahme 8:

Diese Aufnahme zeigt ein solches Fugenprofil was nicht in der Lage wäre, weder eine positive Dehnung noch eine negative Dehnung auszugleichen. Es stellt sich dabei auch die Frage, woher der 1-schichtige Werksteinplattenbelag wissen soll, ob er sich nach links oder nach rechts, nach oben rechts oder nach oben links dehnen soll.

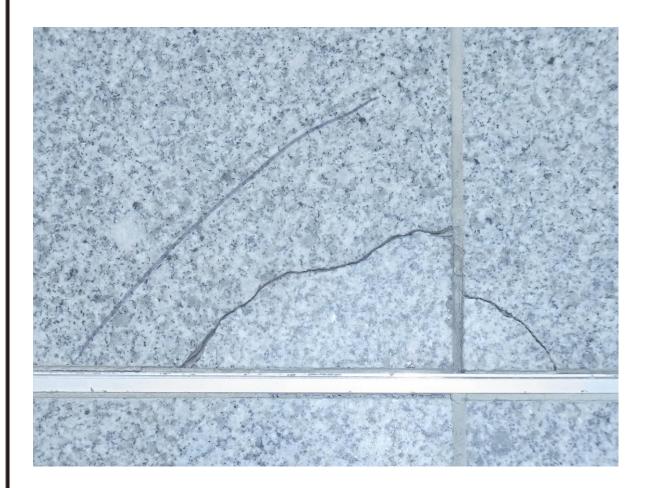
Fotoaufnahme 9:

Auch ein solches so genanntes "Dehnfugenprofil" wäre nicht in der Lage, weder eine positive Dehnung noch eine negative Dehnung aufzufangen. Käme es zu einer negativen Dehnung, dann müsste die Mörtelfuge entlang des Fugenprofiles reißen. Eine positive Dehnung lässt sich mit dem Profil sowieso nicht ausgleichen. Dass die beiden Ecken an dem Granitplattenbelag abgebrochen sind, hängt mit der nicht vorhandenen vollsatten Mörtelbettung unter den Plattenecken zusammen.

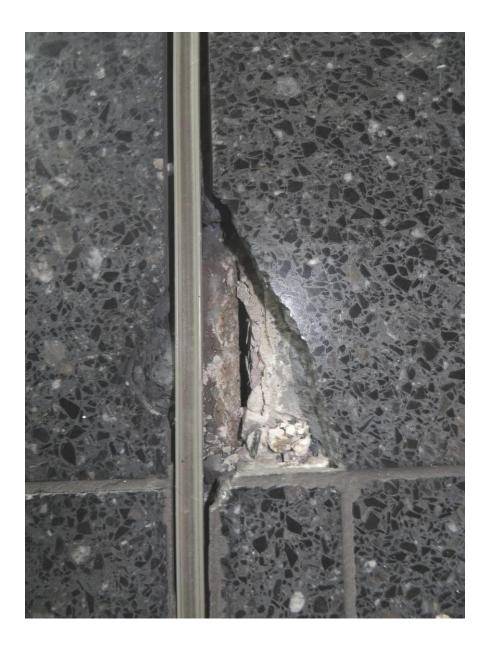
Fotoaufnahme 10:

Auch dieser Schadensfall zeigt, dass es beim Objekt zu keinem Zeitpunkt um eine positive Dehnung des Bodenaufbaus gegangen sein kann. Die im Estrich vorhandene Fuge hat sich offensichtlich verbreitert, was man auch an dem Werksteinplattenbelag entlang des Fugenprofiles nachvollziehen kann. Die Schlussfolgerung daraus kann nur bedeuten, dass der Werksteinplattenbelag zu einem Zeitpunkt auf dem Estrich verlegt wurde, als bei dem Estrich die Belegereife noch nicht vorhanden gewesen ist. Nur durch den Schwindprozess konnte die negativ wirkende Dehnung entstehen. Der mögliche Schwindprozess von Betonwerksteinplatten muss auch berücksichtigt werden.

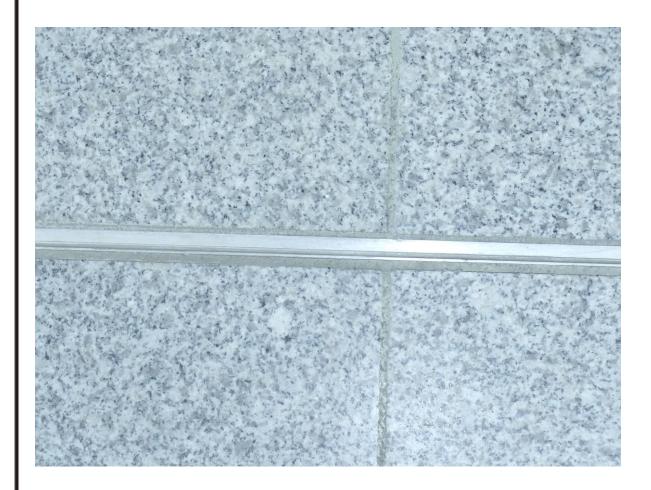
Fotoaufnahme 11:

Selbst wenn man zunächst davon ausginge, dass ein solches Fugenprofil eine positive Dehnung ausgleichen könnte, dann allenfalls im Bereich von ~ 0,2 mm. Im Laufe der Unterhaltsreinigung findet aber bei einem solchen Profil eine Verklebung statt. Bei dieser Aufnahme sieht man auch, dass es zu keiner negativen Dehnung gekommen sein kann, sonst hätten die starren Mörtelfugen reißen müssen. Die Aufnahme ist 5 Jahre nach Abschluss der Verlegearbeiten entstanden.

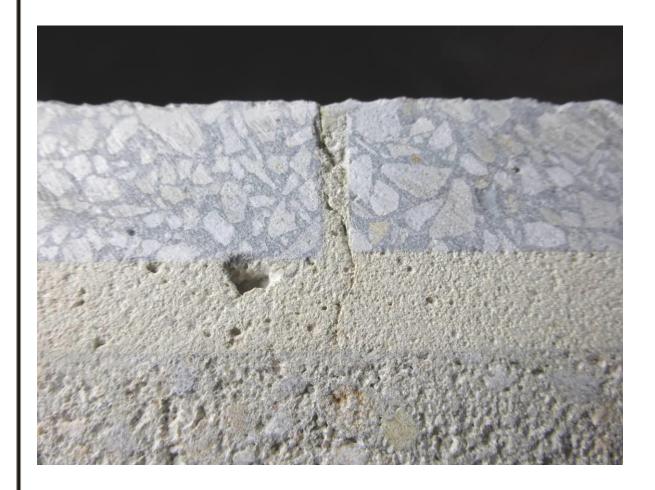
Fotoaufnahme 12:

Aufgrund des Schwindprozesses der 1-schichtigen Werksteinplatten kam es zu einer negativen Dehnung. Diverse Mörtelfugen sind gerissen. Die Risse konnten auch im Mittelbettmörtel nachvollzogen werden, dort allerdings schon wesentlich schmäler.

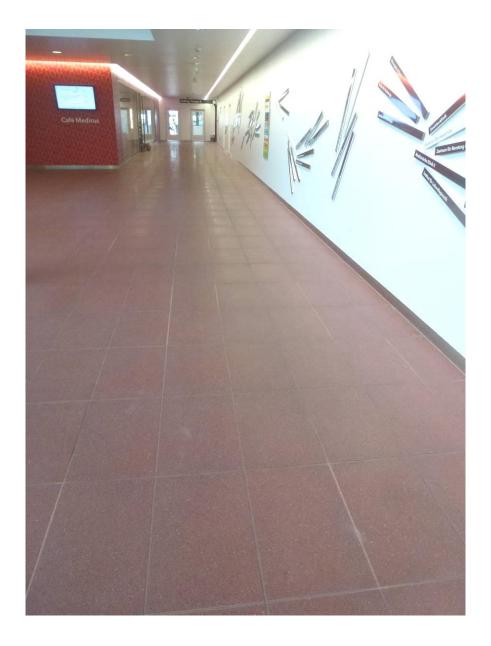
Fotoaufnahme 13:

Innerhalb dieser Eingangshalle sind Betonplatten im Mittelbettverfahren verlegt worden. Im Laufe der Zeit sind im Bereich der starren Mörtelverfugung des Plattenbelages Schwindrisse entstanden.

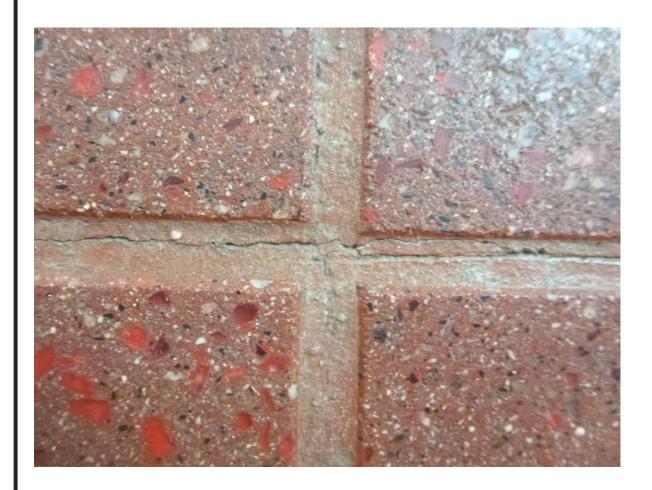
Fotoaufnahme 14:

Diese Aufnahme zeigt entstandene Schwindrisse in den Mörtelfugen, ausgelöst durch den Schwindprozess der Betonwerksteinplatten. Der Schwindprozess bei den Werksteinplatten ist abgeschlossen, wenn die Ausgleichsfeuchte vorliegt.

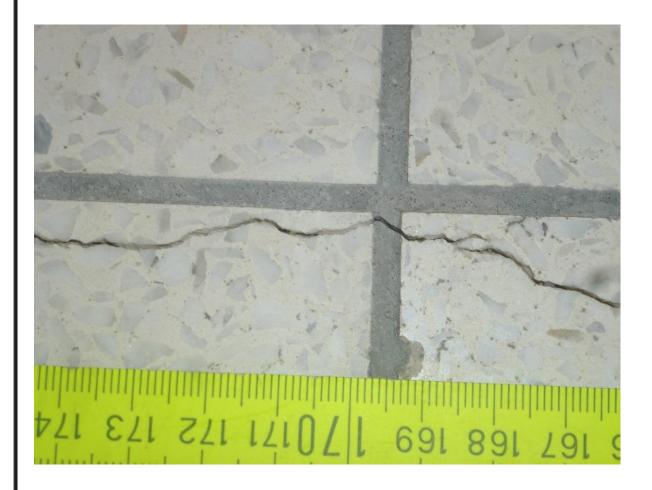
Fotoaufnahme 16:

Der Fliesenleger hat die Werksteinplatten von der Palette entnommen und in einer größeren Eingangshalle, aber auch in den Treppenhäusern auf Podestflächen verlegt. Die Verlegung der Platten erfolgte auf den Podestflächen mit einem Mittelbettmörtel im Haftverbund zu einem Zementestrich. Maximale Seitenlänge der Podestflächen 5,20 m. Die Aufnahme zeigt, dass die Adhäsionshaftung und die Zugfestigkeit des verwendeten Fugenmörtels zu den Fugenflanken höher gewesen sind als die Zugfestigkeit der Betonplatten.

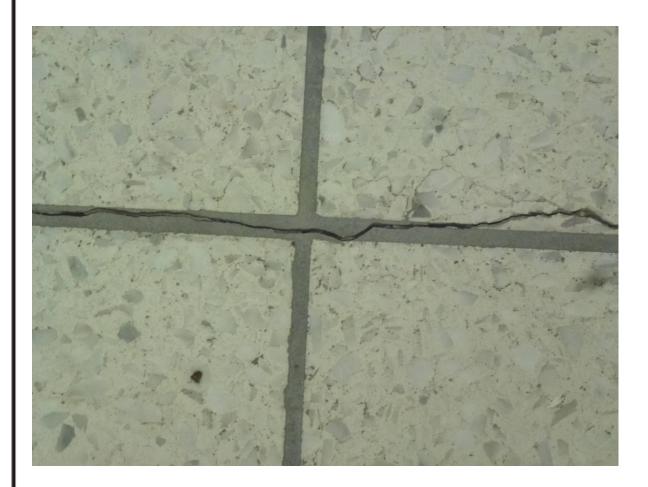
Fotoaufnahme 17:

An dieser Stelle ist die Mörtelfuge gerissen. In Teilbereichen ist es auch zu einem Abriss innerhalb der Randzone der Platten gekommen. Eine Kette reißt an ihrem schwächsten Glied.

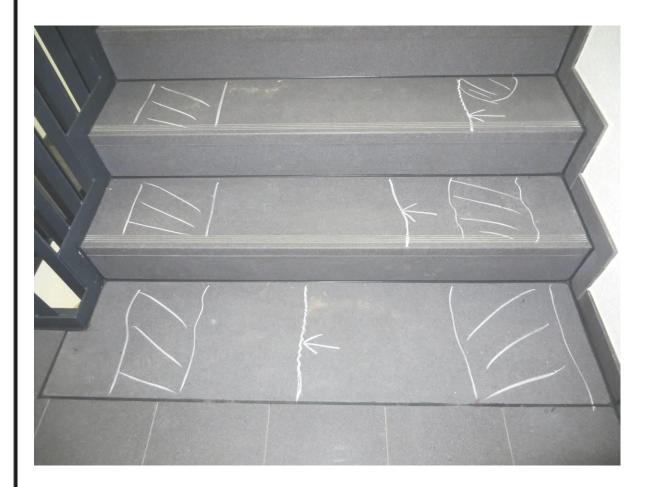
Fotoaufnahme 18:

Im schraffierten Bereich konnte durch Abklopfen akustisch die Verbundhaftung zu den Mörtelbatzen nachvollzogen werden. Die entstandenen Risse wurden mit Kreide nachgezeichnet.

Zum Ortstermin wurde darauf hingewiesen, dass weder mit Schwindrissen bei den Werksteinplattenelementen die noch nicht gerissen sind, noch mit einer Rissbildung zu rechnen sei.

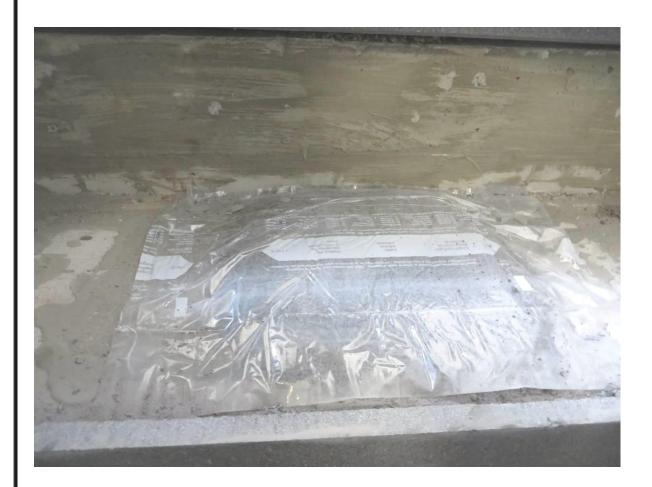
Fotoaufnahme 19:

Der Fliesenleger hat die Auftrittsplatten auf 2 Mörtelbatzen verlegt. In der Mitte hat er einen 3. Mörtelbatzen eingesetzt, diesen allerdings mit einer Polyäthylenfolie abgedeckt. Die Haftverbindung besteht folglich links und rechts zwischen den Werksteinelementen zu dem Betonuntergrund. Im Laufe der Zeit entstanden Risse. Diese Aufnahme zeigt einen Treppenlauf, wo sich im Laufe der Zeit das Rissproblem verstärkt auch in anderen Treppenhäusern einstellte.

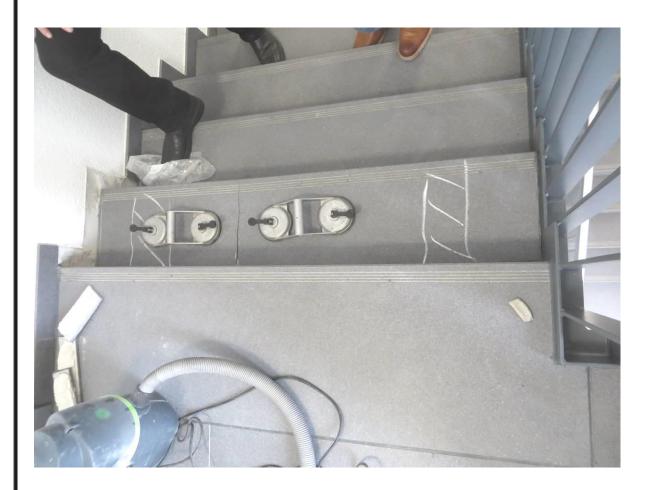
Fotoaufnahme 20:

Es ist erkennbar, dass bei den Werksteinplattenelementen noch ein negativ wirkender Schwindprozess vorlag, als man die Elemente verlegt hat. Dass bei dieser Verlegetechnik eine Einspannung der Elementplatten entstehen würde, ist erkennbar. Die Platten sind an den beiden Enden durch die Mörtelverbindung eingespannt. Der Schwindprozess läuft dann zwischen den Mörtelbatzen ab. Kann die Werksteinplatte die Zugspannungen nicht mehr überdrücken, entstehen die Risse. Dann hat sich das Plattensystem entspannt.

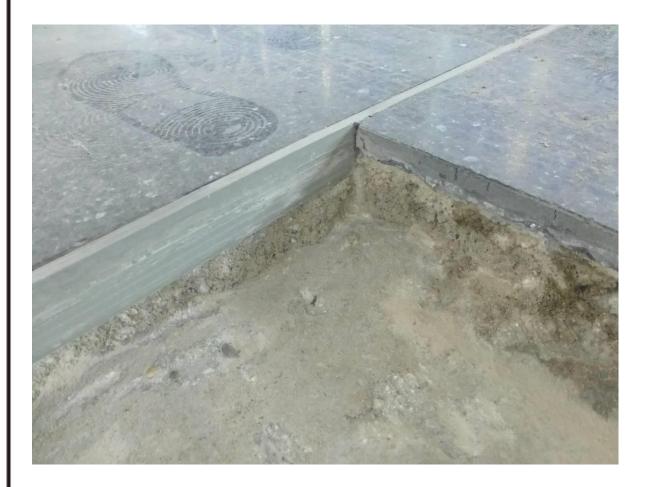
Fotoaufnahme 21:

Das gezeigte Fugenprofil ist nur für eine negative Dehnung (Schwindverformung) geeignet.
