# Praktizierte Problemlösung

## Vorgang

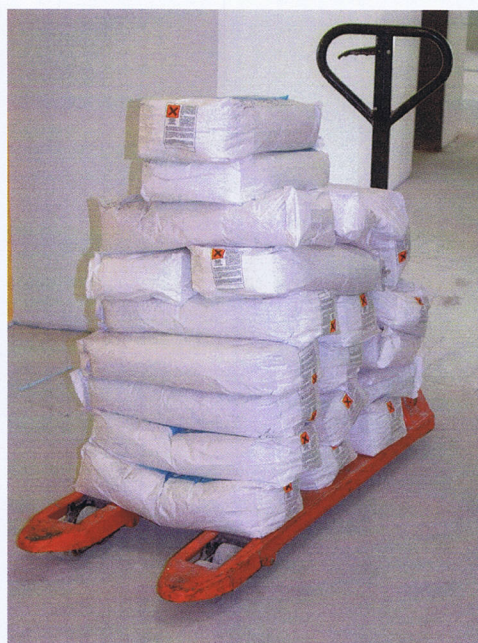
Auf dem Handhubwagen befindet sich eine Auflast von 500 kg. Beim Überfahren mit dem Handhubwagen wurden extreme Randpressungen und auch Punktlastbeanspruchungen ausgelöst.

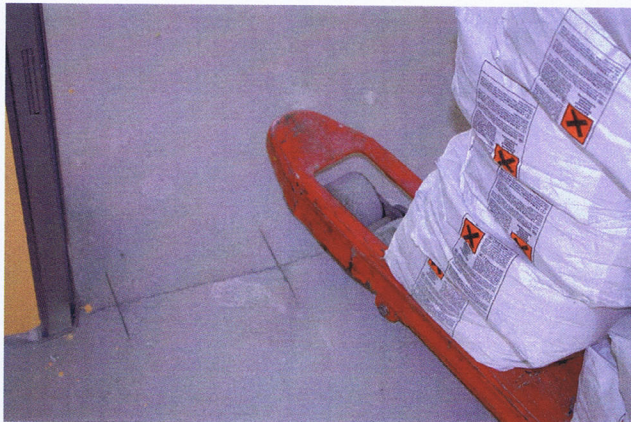
Die Scheinfugen waren noch nicht geschlossen. Auch beim Überfahren dieser offenen Bereiche entstanden keine Abbrüche am Estrich.

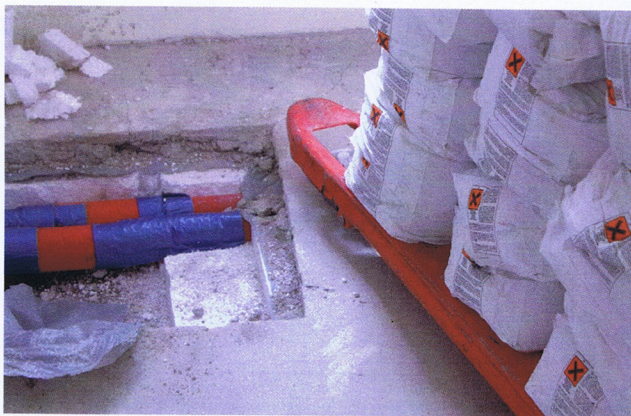
Auch beim Heranfahen an offene Bereiche, die durch die Probeentnahmen entstanden waren, kam es auch dort zu keinen Abbrüchen der Estrichkanten. Dass bei einer normativen Bestätigungsprüfung hinterher die Öffnungsbereiche wieder geschlossen werden müssen, sollte im Regelfall dazu führen, auf eine normative Probeentnahme zu verzichten.

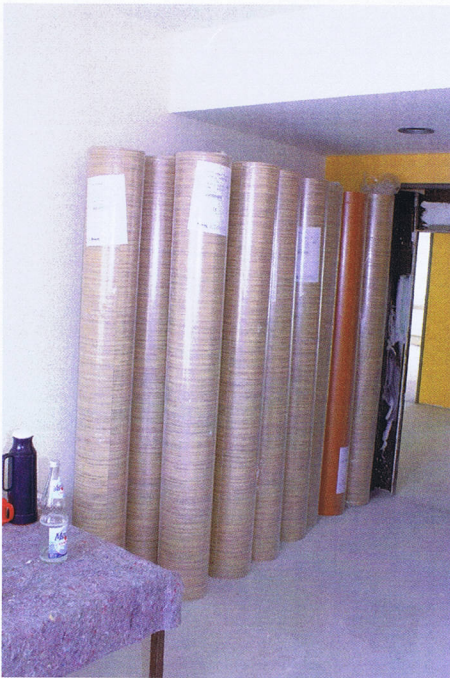
16 Rollen aufrecht stehende PVC-Bahnenware bedeutet, dass innerhalb dieses Randbereiches eine Belastung des schwimmend verlegten Estrichs von ca. 1.900 kg vorhanden ist. Eine Belastung, die so in der Praxis gar nicht mehr vorkommen wird.

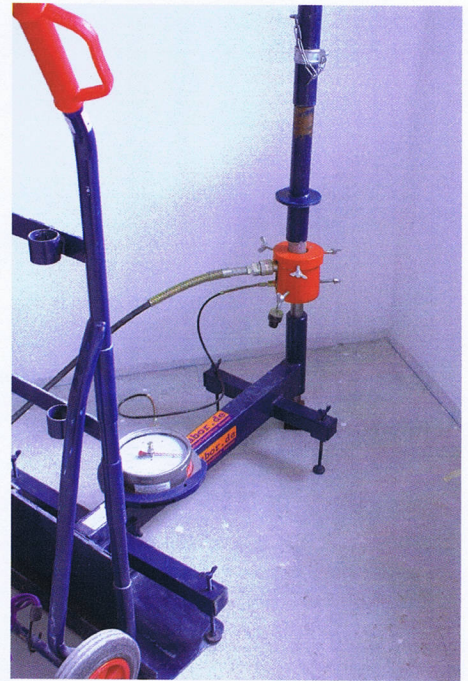
Um Punktlastprüfungen vorzunehmen, haben wir eine Vorrichtung gebaut, die es uns ermöglicht, je nach verwendeter Druckmessdose und Manometer eine Laststeigerung bis 10 kN (1.000 kg) aufzubauen. Die Belastungssteigerung wird immer zweimal vorgenommen, d.h. nach Erreichen der geplanten Höchstkraft wird noch zweimal entlastet und erneut gesteigert.
