Der interessante Schadensfall Behebung von alten Schallbrücken

# Wenn die Vorleistung nicht stimmt

In einer 20 Jahre alten Eigentumswohnung waren sämtliche Randfugen mit Spachtelmasse verschlossen – alte Schallbrücken, die bei der Renovierung zu beheben waren.

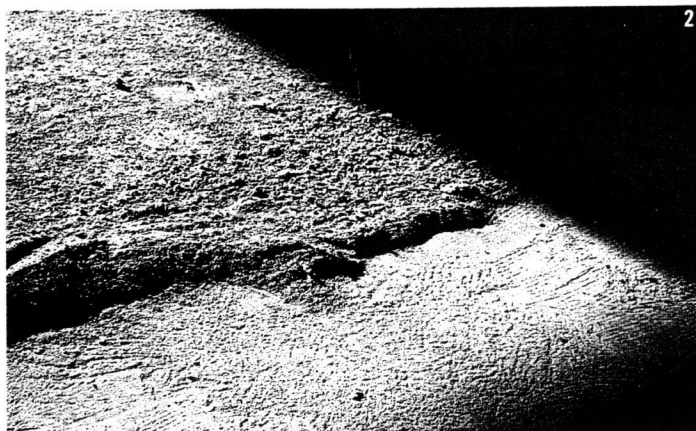
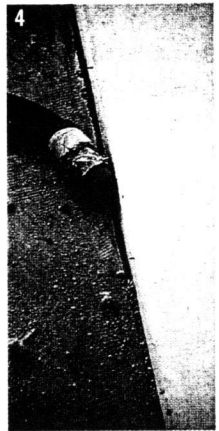
1 Umlaufend wurde ein neuer Randdämmstreifen eingesetzt. Damit keine Spachtelmasse in die Randfuge abfließen konnte, wurde zwischen Randdämmstreifen und Estrich ein elastischer Fugenkitt eingespritzt.

2 Altkleberreste und Spachtelmasse wurden durch Fräsen entfernt und die obere Estrichrandzone wieder komplett freigelegt.

3 Nach dem Freilegen der Stahlzargen und Aussaugen der Randfugen wurde ein neuer Randdämmstreifen gestellt. Zum Schutz gegen Abfließen von Spachtelmasse wurde der offene Fugenbereich elastisch ausgespritzt.

4 Alle Randfugen wurden gesäubert.

5 Auch die Heizkörperanbindungen wurden freigelegt und anschließend mit Randdämmstreifen fixiert. Erst danach wurden alle Öffnungsbereiche mit einem schnell abbindenden Mörtel bearbeitet. Auch entlang des Fensterelements wurde ein neuer Randdämmstreifen eingebaut.
