■ **Sachverständiger**

für das Estrichlegerhandwerk, das Parkettlegerhandwerk, das Fliesen-, Platten- und Mosaiklegerhandwerk, das Bodenlegergewerbe sowie für Abdichtungstechnik

## **Ist die Balkenprüfung nach DIN 18560 noch tragbar?**

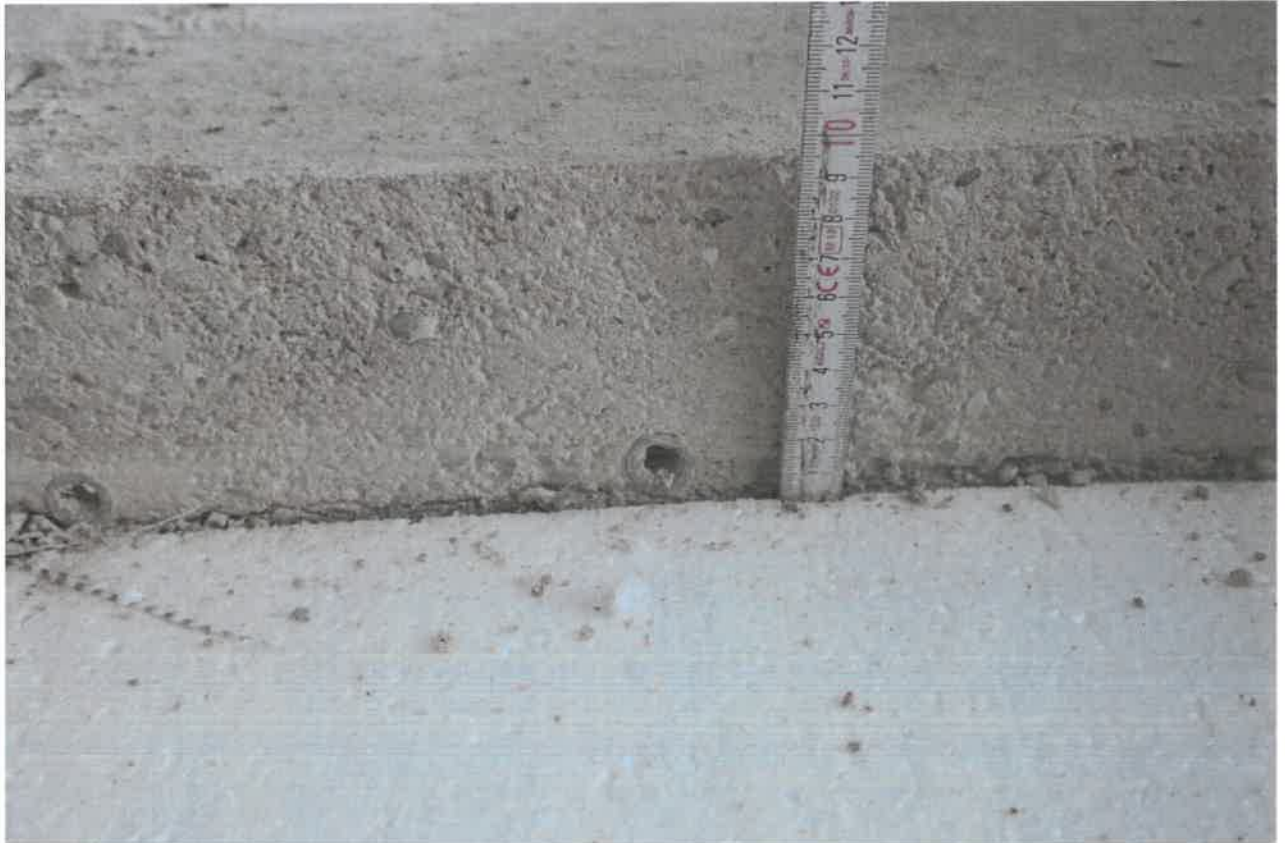
## Fotoaufnahme 2:

Kunststoffrohrleitungen durchzuschneiden, kann ich nur als ein Ergebnis einer verfehlten Intelligenz bewerten.

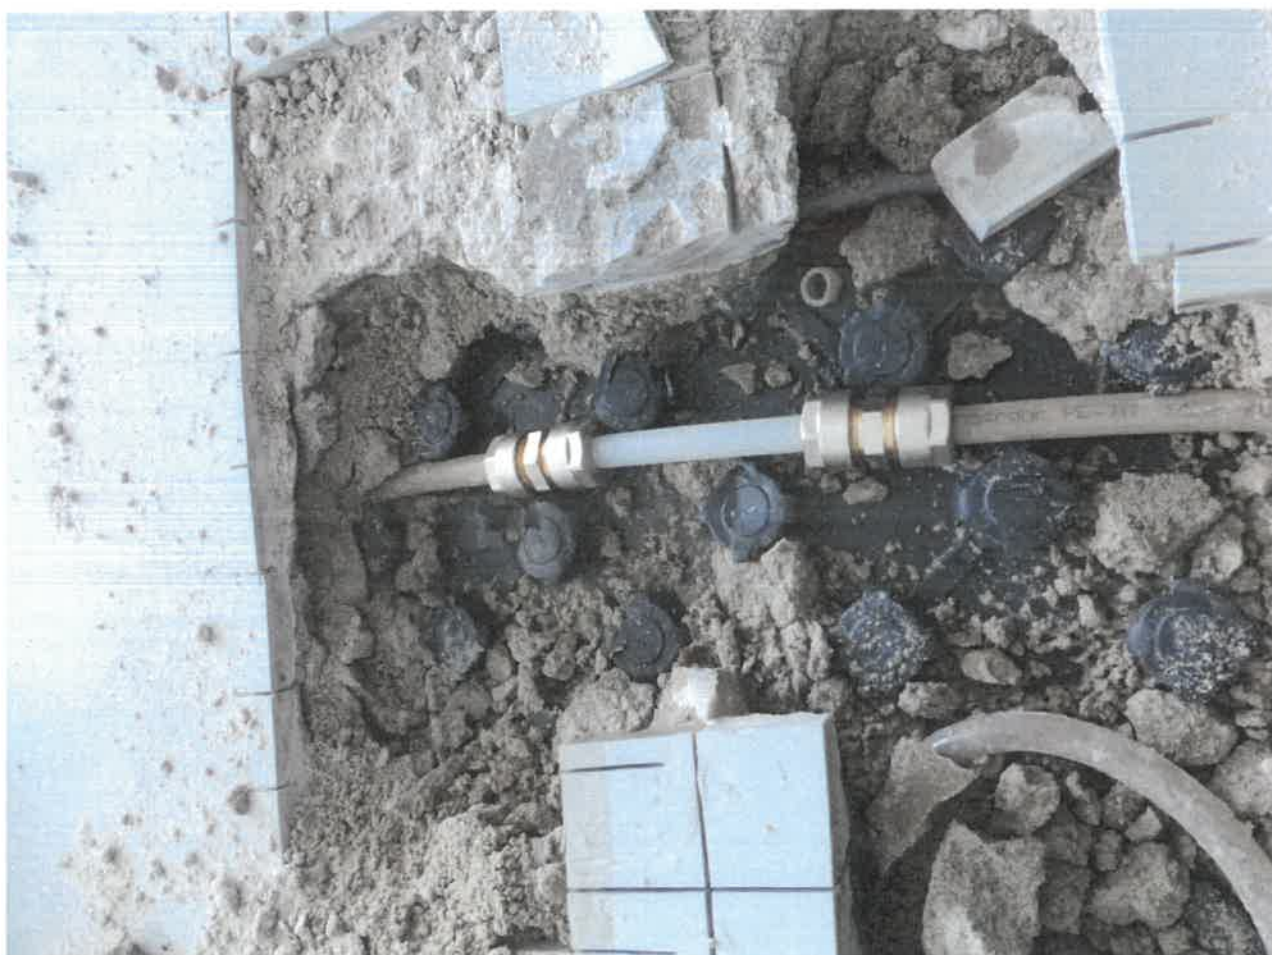
## Fotoaufnahme 3:

Diese Aufnahme zeigt als Beispiel den Aufwand, um bei Heizrohren Kupplungsverbindungen einzusetzen. Wenn bei einer Ausbauplatte 26 oder 30 Heizrohre verbunden werden, ist das ein sehr hoher Aufwand, unabhängig davon, dass der Heizestrich als Ganzes nicht mehr unbeschädigt zum Zeitpunkt der Abnahme dem Auftraggeber übergeben wird.

Bei diesem Objekt soll der Estrichleger eine Beschädigung verursacht haben. Dem Auftraggeber wurde die Flickstelle verschwiegen.

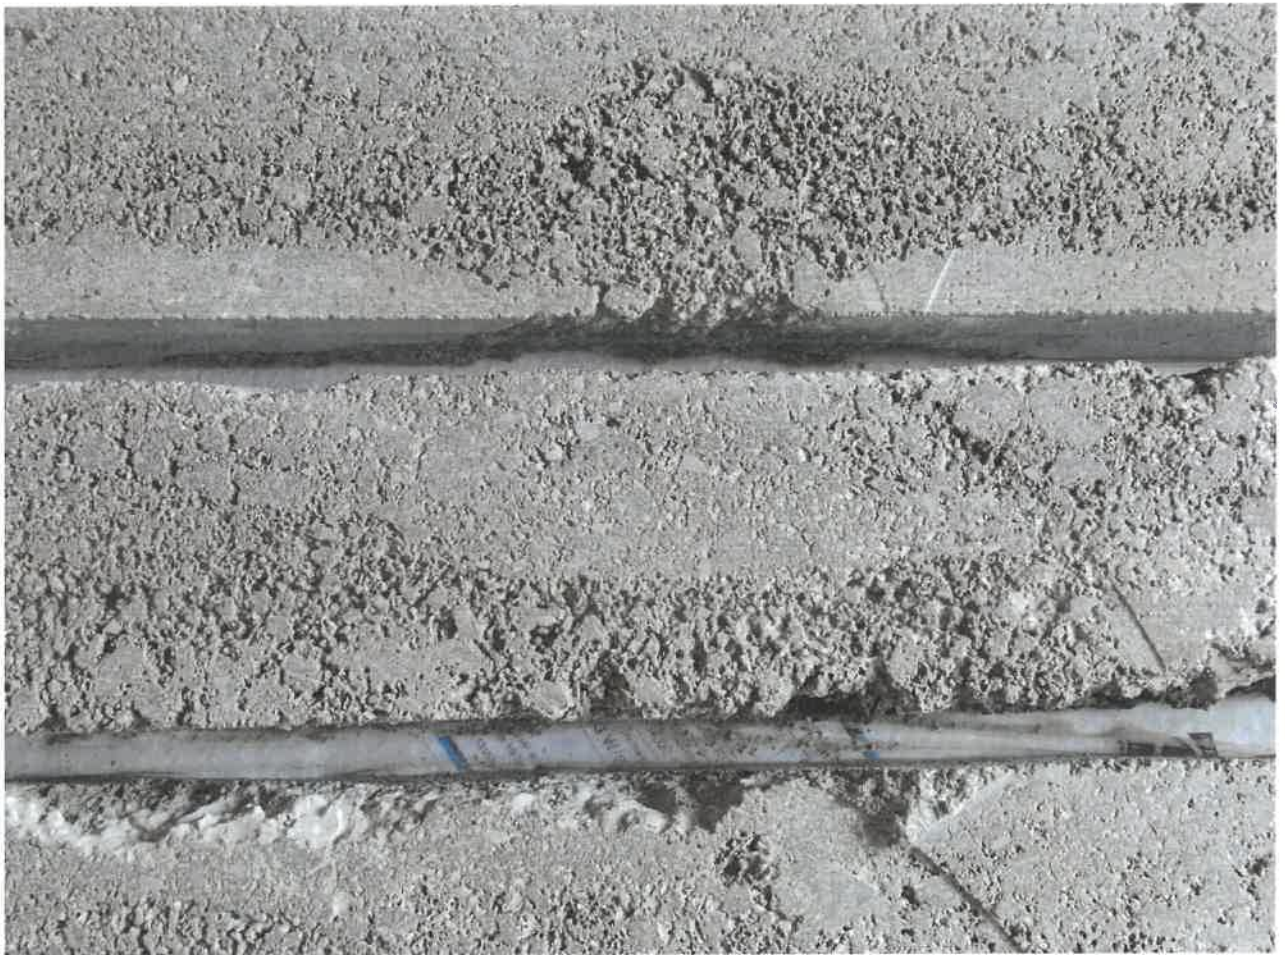
## Fotoaufnahme 4:

Was macht das Prüfinstitut, wenn sich herausstellt, dass nach der Probeentnahme oder dem Zuschneiden der einzelnen Prüfbalken das Kunststoffrohr nicht mehr im Estrich eingebettet ist? Muss dann ein Stück des Kunststoffrohres mit Epoxidharzklebstoff beim verbandseigenen Institut eingeklebt werden?

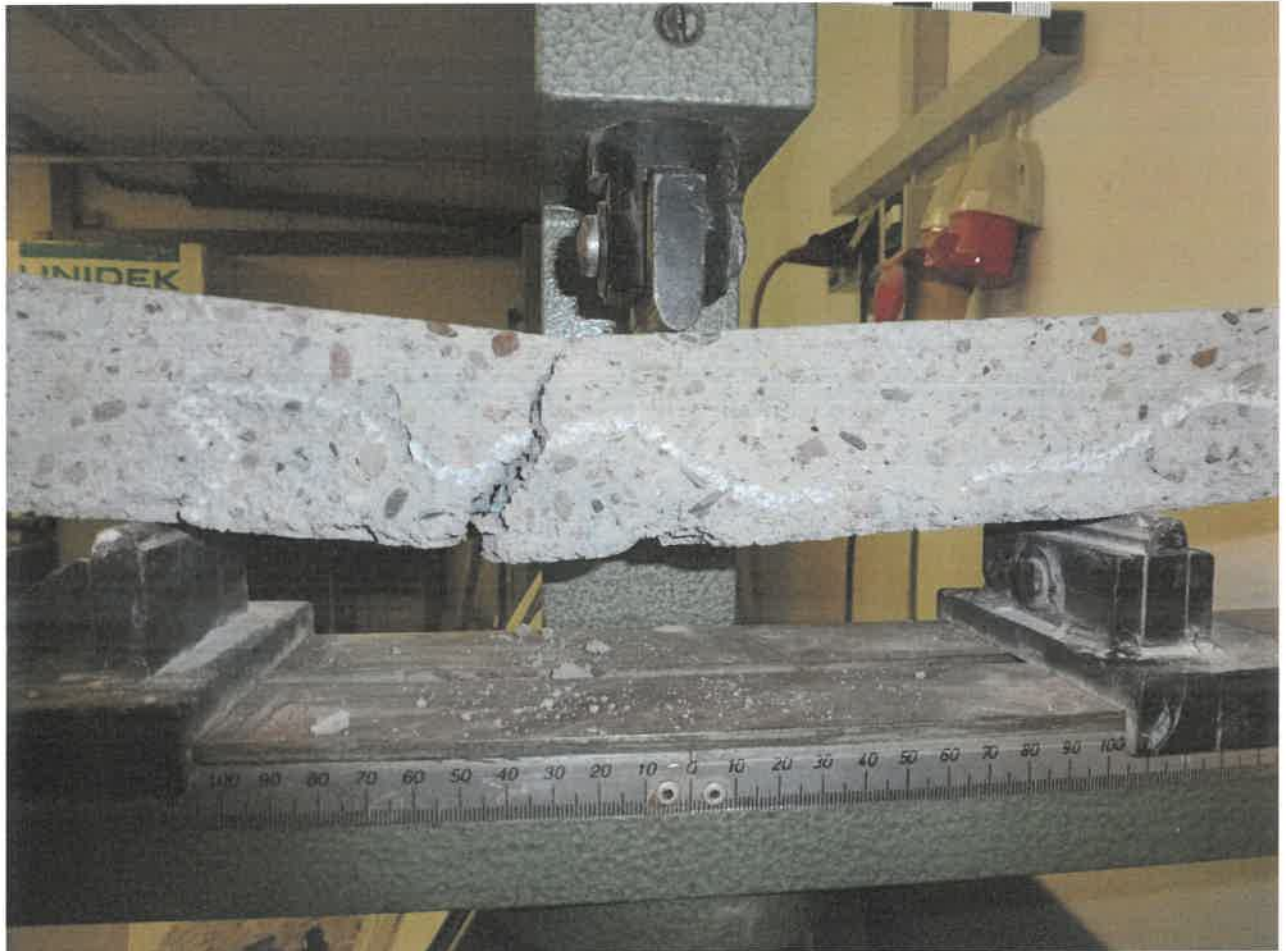
## Fotoaufnahme 6:

Bei einem konventionell eingebauten Estrich kommt der Biegebruch zu ca. 95 % außermittig. Offensichtlich bleibt den Verantwortlichen im Fachverband und in der Verbindung zum Obmann keine andere Möglichkeit als die Realität auszublenken. Ein Fachverband hat keine Berechtigung mehr, wenn die Bauphysik nicht beachtet wird.

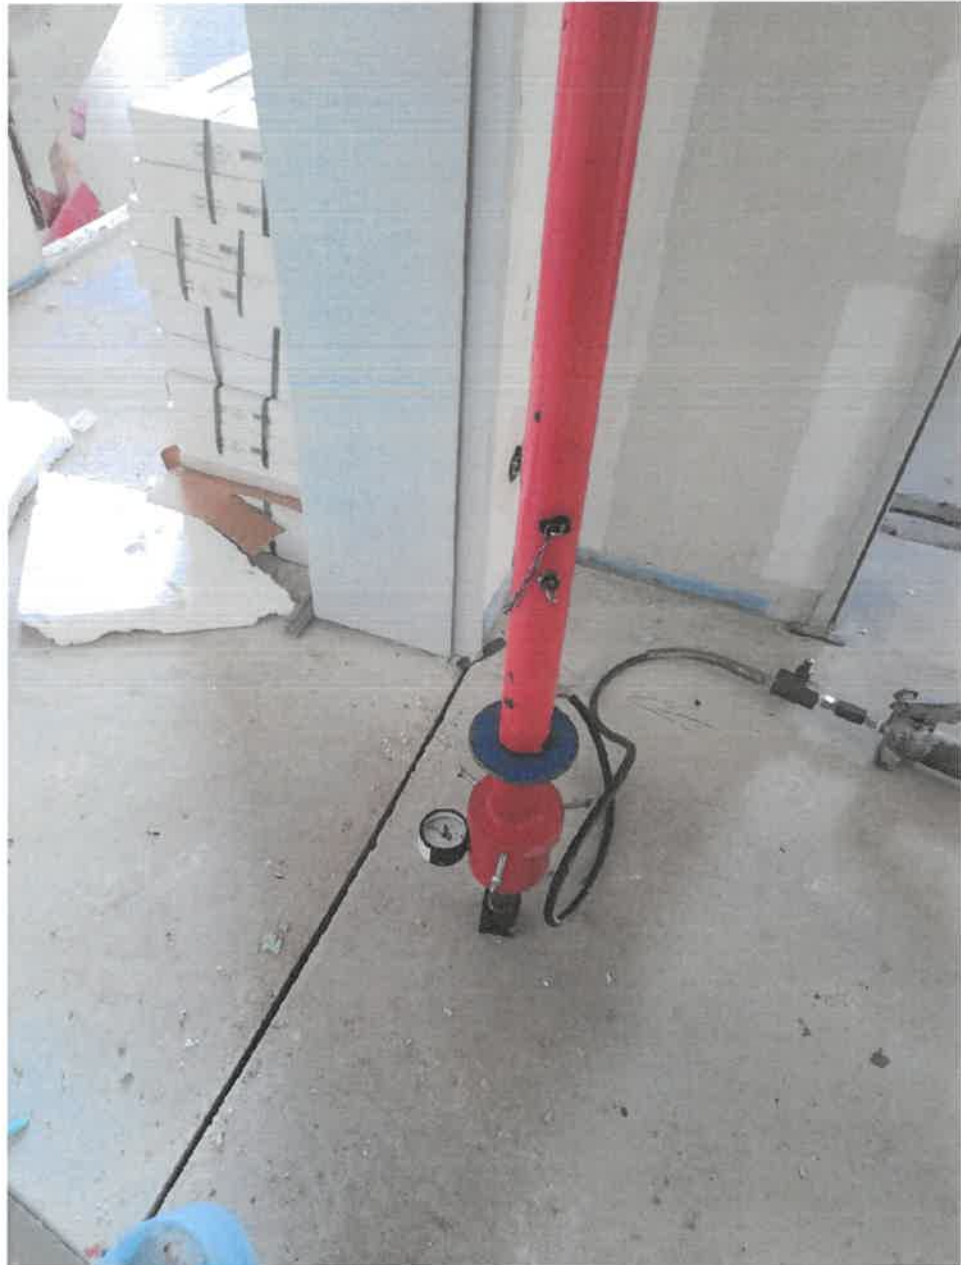
## Fotoaufnahme 7:

Wenn der Estrich an Eckbereichen oder entlang von Fugen mit einem Sicherheitsfaktor von  $\sim 25\%$  zerstörungsfrei geprüft wurde, dann ist der Nachweis erbracht, dass die Lastverteilplatte funktionstauglich vorhanden ist.

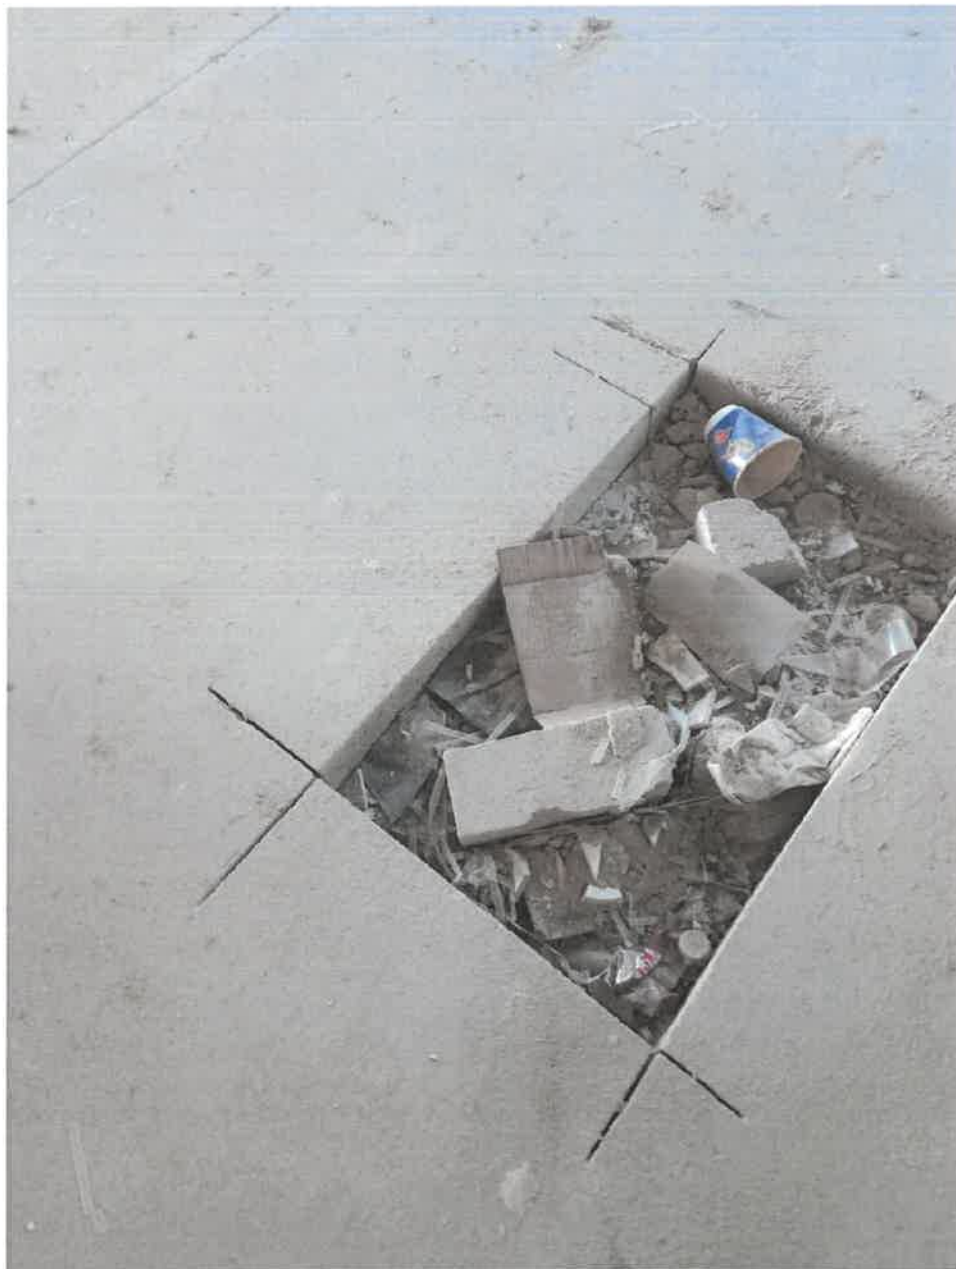
## Fotoaufnahme 8:

Es gibt keinen sachlichen Grund, Ausbauplatten zu entnehmen und dabei einen wesentlichen Schaden am Estrich zu verursachen. Das Argument, dass bei der Einzellastprüfung Gefügeschäden verursacht würden, ist geradezu absurd. Die Sägeschnitte, die man bei dieser Aufnahme sieht, werden in aller Regel nicht kraftschlüssig beseitigt. Beim Durchschneiden wird auch in die Dämmschicht hineingeschnitten.

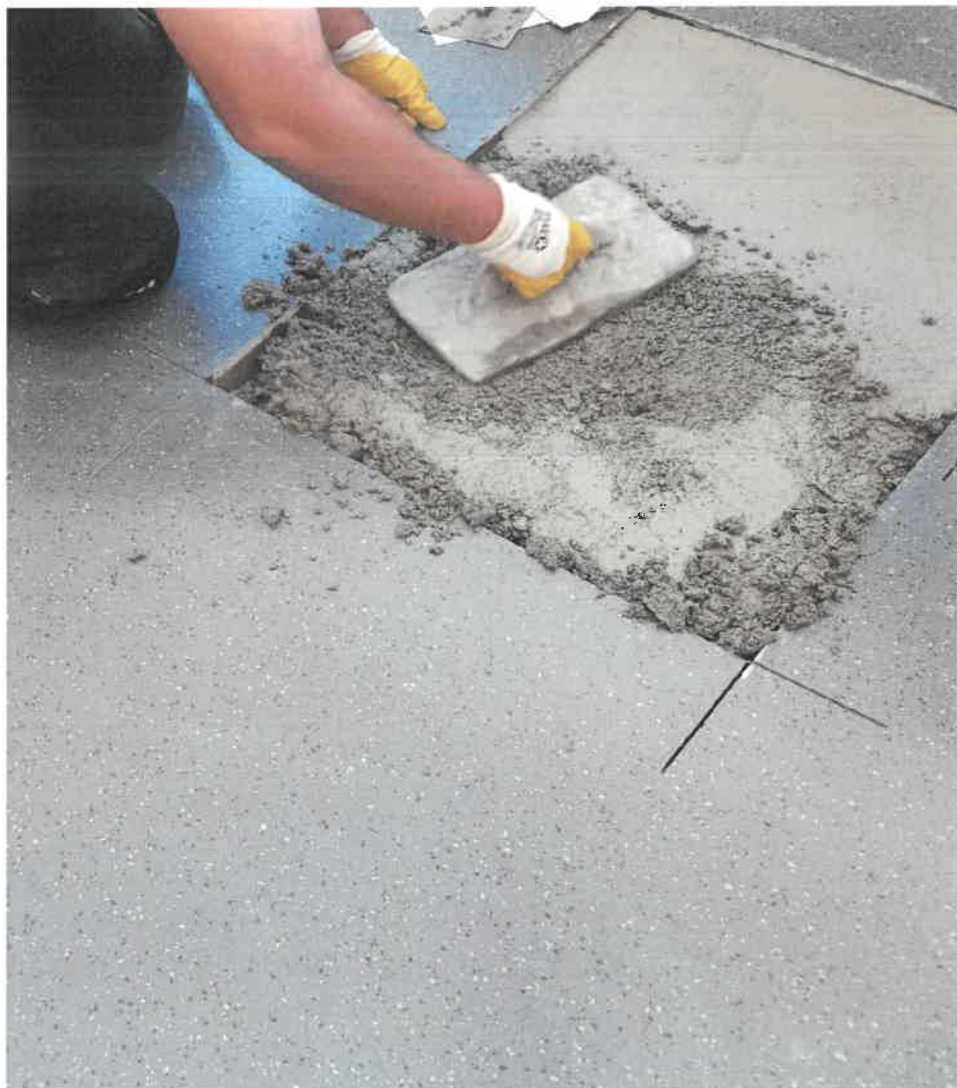
## Fotoaufnahme 9:

Wenn ein Normenmitglied 24 Ausbauplatten entnehmen lässt, wo bereits der Fußbodenbelag verlegt war und es keine Estrichseinbrüche gab, stelle ich mir die Frage: Welcher bleibende Schaden wurde verursacht? Gelingt es dem Estrichleger den Haftverbund zwischen dem „alten Estrich“ und dem neu eingebauten Estrichmörtel herzustellen? Was geschieht mit den verlängerten Einschnitten am Estrich? Wenn an verlängerten Einschnitten eine Punktbelastung verursacht werden würde, dann wäre mit einem Riss im Estrich zu rechnen.

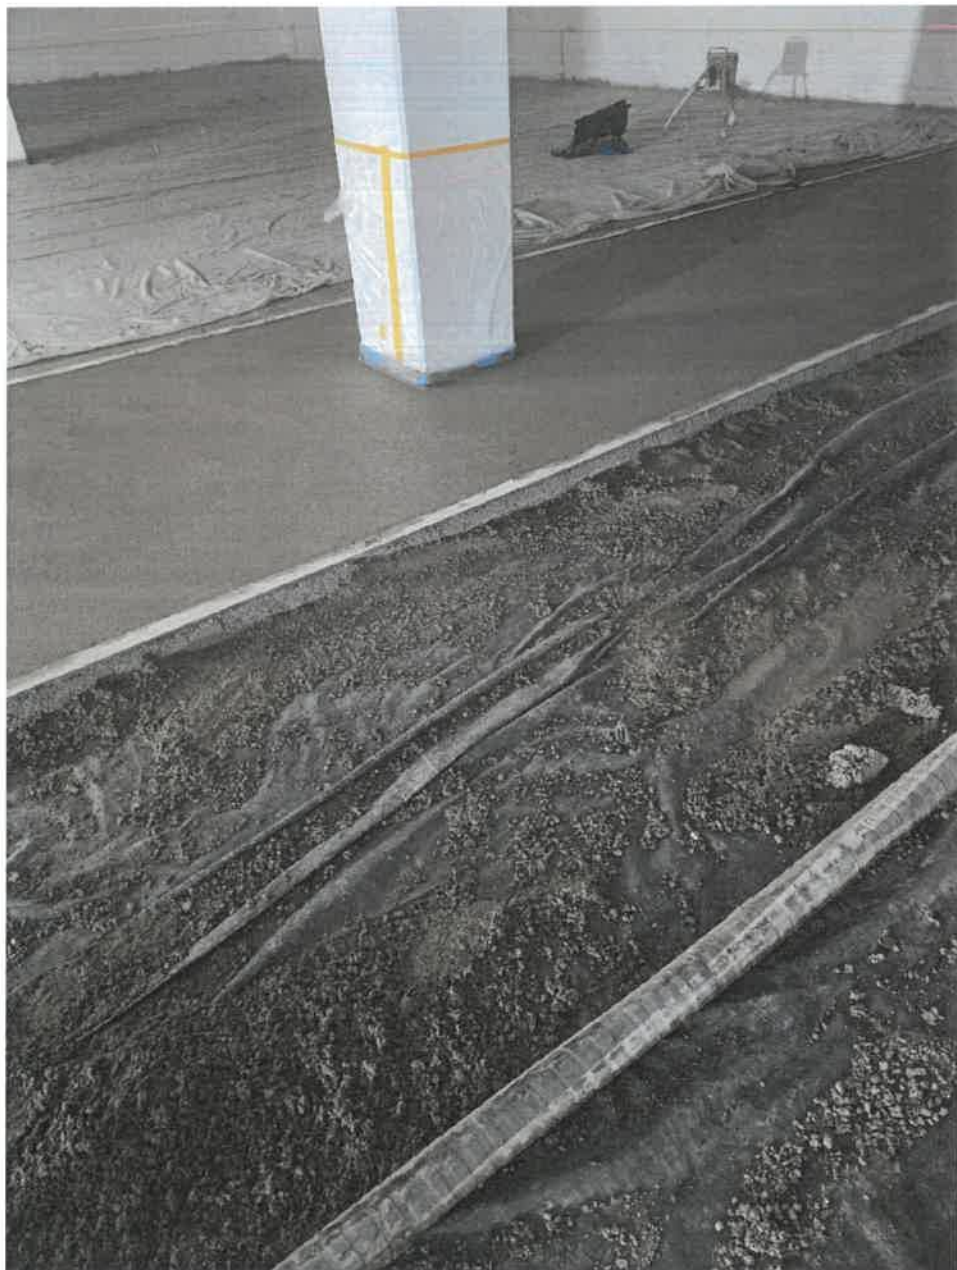
## Fotoaufnahme 10:

Diejenigen, die Mikrorisse als Ergebnis einer Einzellastprüfung unterstellen, haben offensichtlich selbst noch keine Einzellastprüfungen durchgeführt. Das sind dieselben Experten, die nach der Plattenentnahme auch die Rückseite fotografieren und auf eine Falteneinkerbung hinweisen. Baustelle in Bayern von einem überzeugten Mitglied.
